Skånelinjen

Fördjupad inventering, 2016

Rapport 2017:10

Skåne län

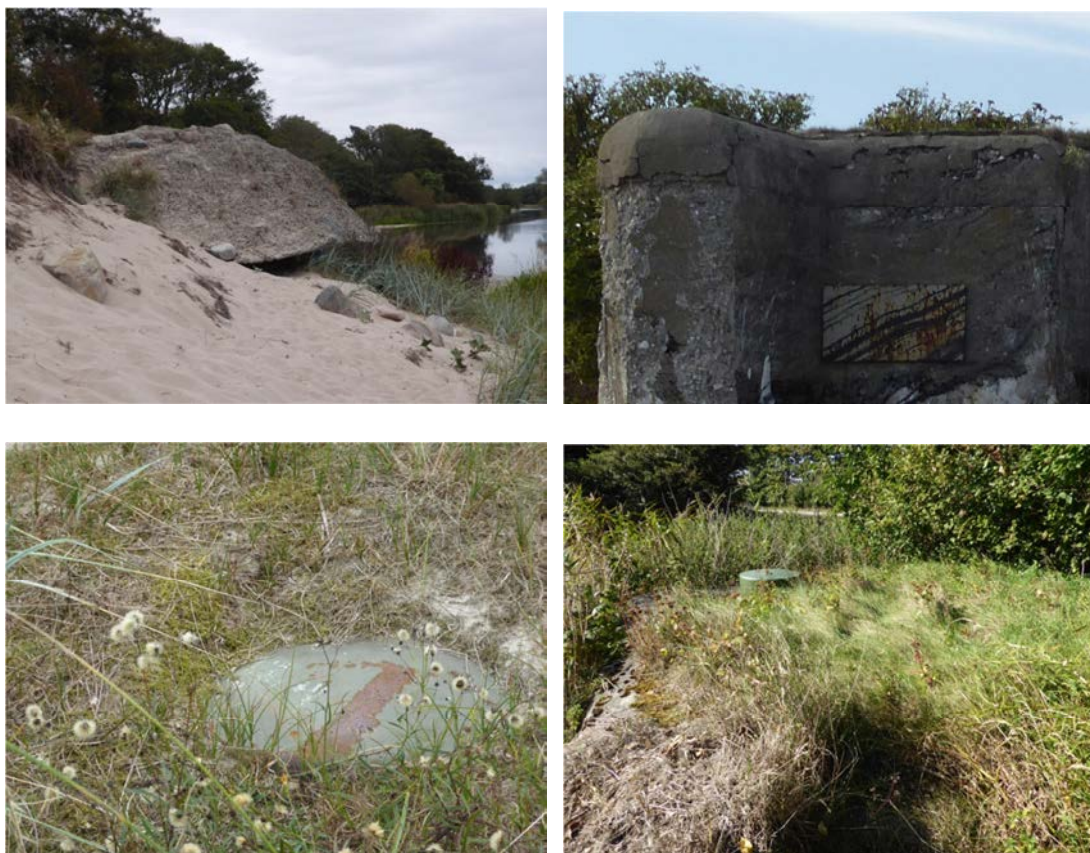
Fotografierna visar exempel på de skador som har förekommit. Överst till vänster ses ett exempel på erosion, bilden är tagen i Ystad där dessa skador också var mest framträdande. Nästa bild visar exempel på vittrad betong och även detta fotografi kommer ifrån sydkusten. Omfattningen av erosionsskador har varit relativt jämnt spritt mellan delsträckorna och ingen kuststräcka eller något delområde utmärker sig i inventeringen. Nedan till vänster ses ett översandat värn följt av ett övertorvat dito. Generellt var övertorvning den vanligaste skadan som noterades.

Det har egentligen inte förekommit någon direkt vandalism, om man bortser från vad som hänt med det restaurerade värnet i Baskemölla. Merparten av värnen har bedömts som välbevarade och det ligger i sakens natur att dessa är robusta och tåliga. Skador som noterats består oftast av vittring och ytlig sprickbildning. Jord och övertorvning på anläggningarna påskyndar detta. I några enstaka fall har strandläget lett till erosionsskador och hotar på sikt hela anläggningar. Det finns också ett par värn som översandats och knappt är synliga. I framförallt två delområden har ett antal värn försvunnit sedan förra inventeringen. Vid Ålabodarna har värn tagits bort som legat intill den smala strandvägen, sannolikt för att de upplevts vara ett trafikhinder. I Falsterbo revs flera anläggningar inför planerad bebyggelse. Därutöver kan nämnas att den tidigare så välbevarade spärrlinjen, intill järnvägsspåren i Ystad, är borttagen.
